第1章 グループホーム等における隠れたリスク 過去の火災事故の背景にある様々な要因を考える

1. 火災事故が浮き彫りにしたグループホームの多様なリスク

<火災事例①>長崎県大村市認知症高齢者グループホーム火災

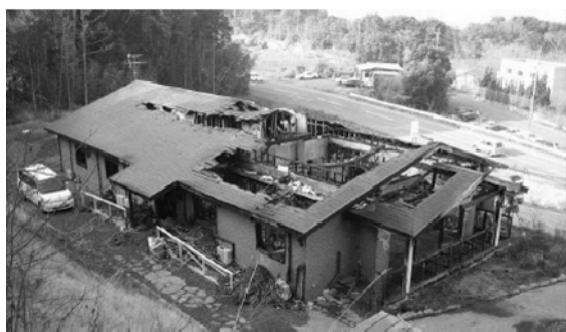
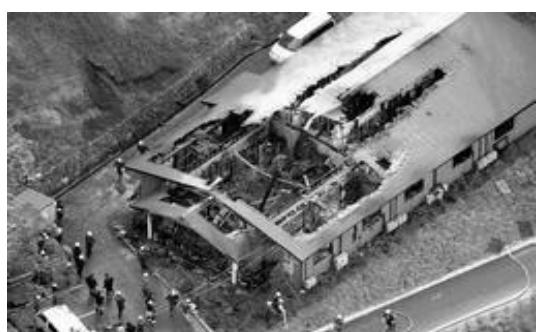
平成18年1月8日午前2時25分ごろ、グループホームの食事室から出火し、鉄筋コンクリート造一部木造の平屋建て約280m²を全焼。

消防設備については、300m²以下のため自動火災報知設備は無く、500m²以下で消防への火災通報装置も無し、当然1,000m²以上に要求されるスプリンクラー設備も設置されていなかった。

課題：「立地環境の問題」「小規模施設の防災対策」「建物の防災性能」「設計/施工者の質」

建物の構造は鉄筋コンクリート造で火災にも安心といわれながら、屋根や壁の上部は木造で耐火性能は低く、また間取りについても外部への避難出口が2ヶ所しかなく、そのうちの1ヶ所は洗濯室を通るため、物も置かれ、施錠もされ、実際は1ヶ所の避難経路しかない危険なものであった。

また、入居者に車椅子や歩行困難な人が多く居たにも関わらず、各居室の窓は腰まで出入りできない構造であった。

更に、特殊なコンクリート施工工法のため、内壁に下地が全て発泡ポリエチレンの燃えやすい材料のため、実際の火災時に多くの有害な煙を発生し、被害を拡大したと思われる。

また消防設備面でも、300 m²以上の建物には自動火災報知設備が必要なため、面積を敢えて280 m²に縮小したと思われ、その結果火災の発見が遅れ、被害を大きくした。

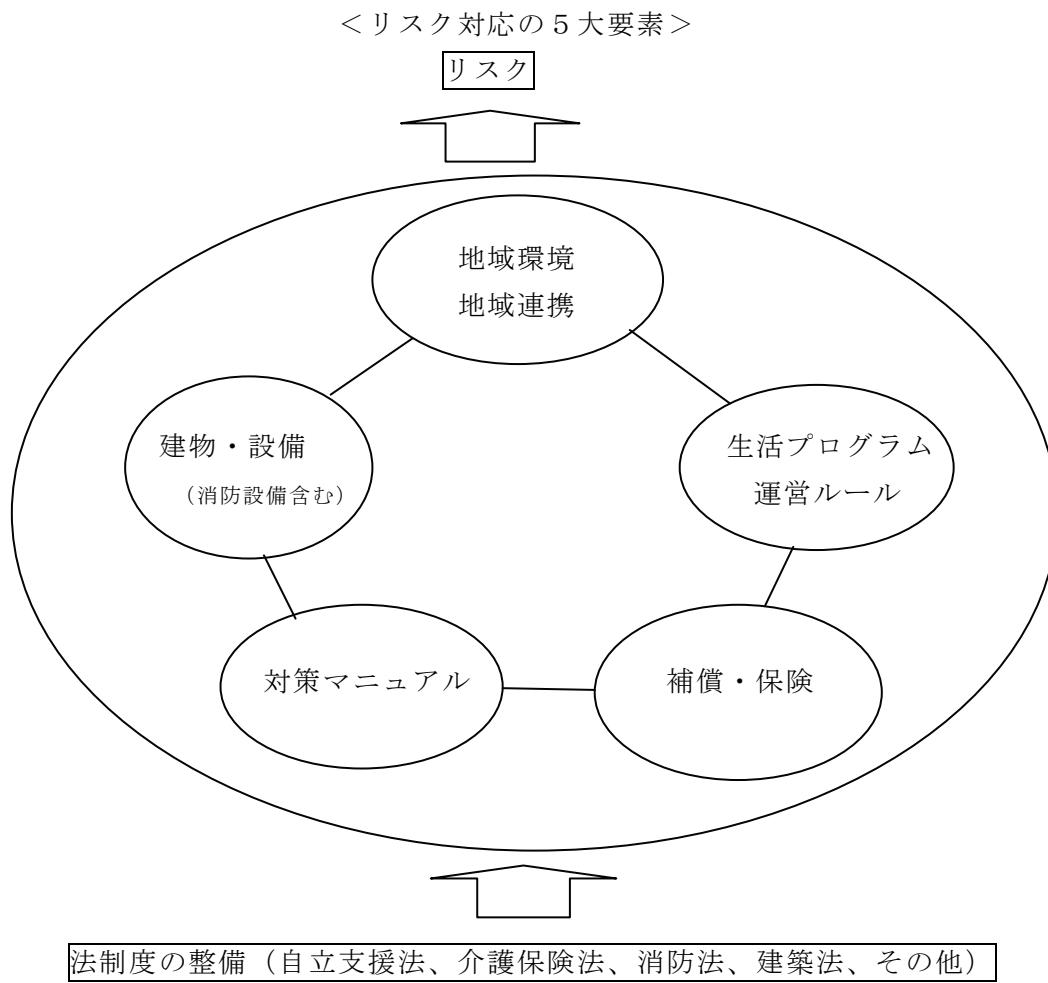
また、対応すべき項目を整理すると、「敷地環境」「地域関係」「緊急連絡体制」「建物・設備」「防災設備」「施設管理マニュアル」「火災対応マニュアル」「避難訓練」「生活・運営プログラム」「保障・保険」など多くの項目が考えられるが、主な項目について以下の5つの大項目に整理できる。

(1) 地域環境、地域連携

(2) 建物・設備

(3) 対策マニュアル

(4) 生活プログラム、運営ルール

(5) 補償・保険
